Une Alouette II "patentée" (I)

Par Gérard HENRY, pilote d'essais.

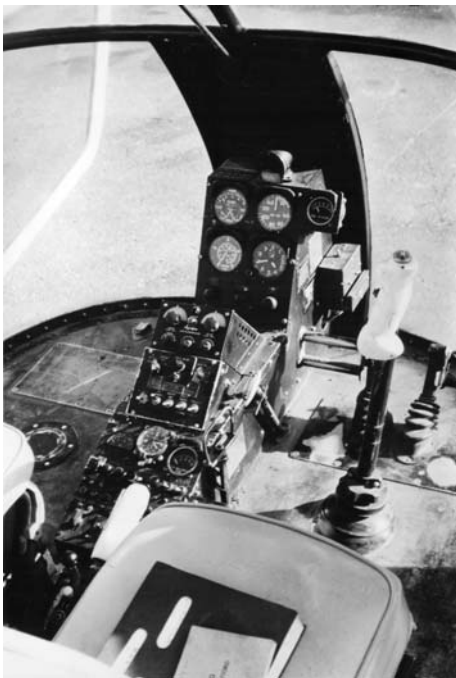
Photo Aérospatiale # 48906.

Photo de la console d'instruments réduite à sa plus simple expression.

Pour le tableau de bord : Il m'a dit n'avoir pas besoin de tous les instruments pour les vols qu'il faisait et qu'ainsi il avait gagné en poids environ 20 livres ... Et comme il était payé au tonnage transporté, c'était tout bénéfice.
